Réunion du bassin Seudre

Etat des nappes

Etat des nappes, suivi piézométrique

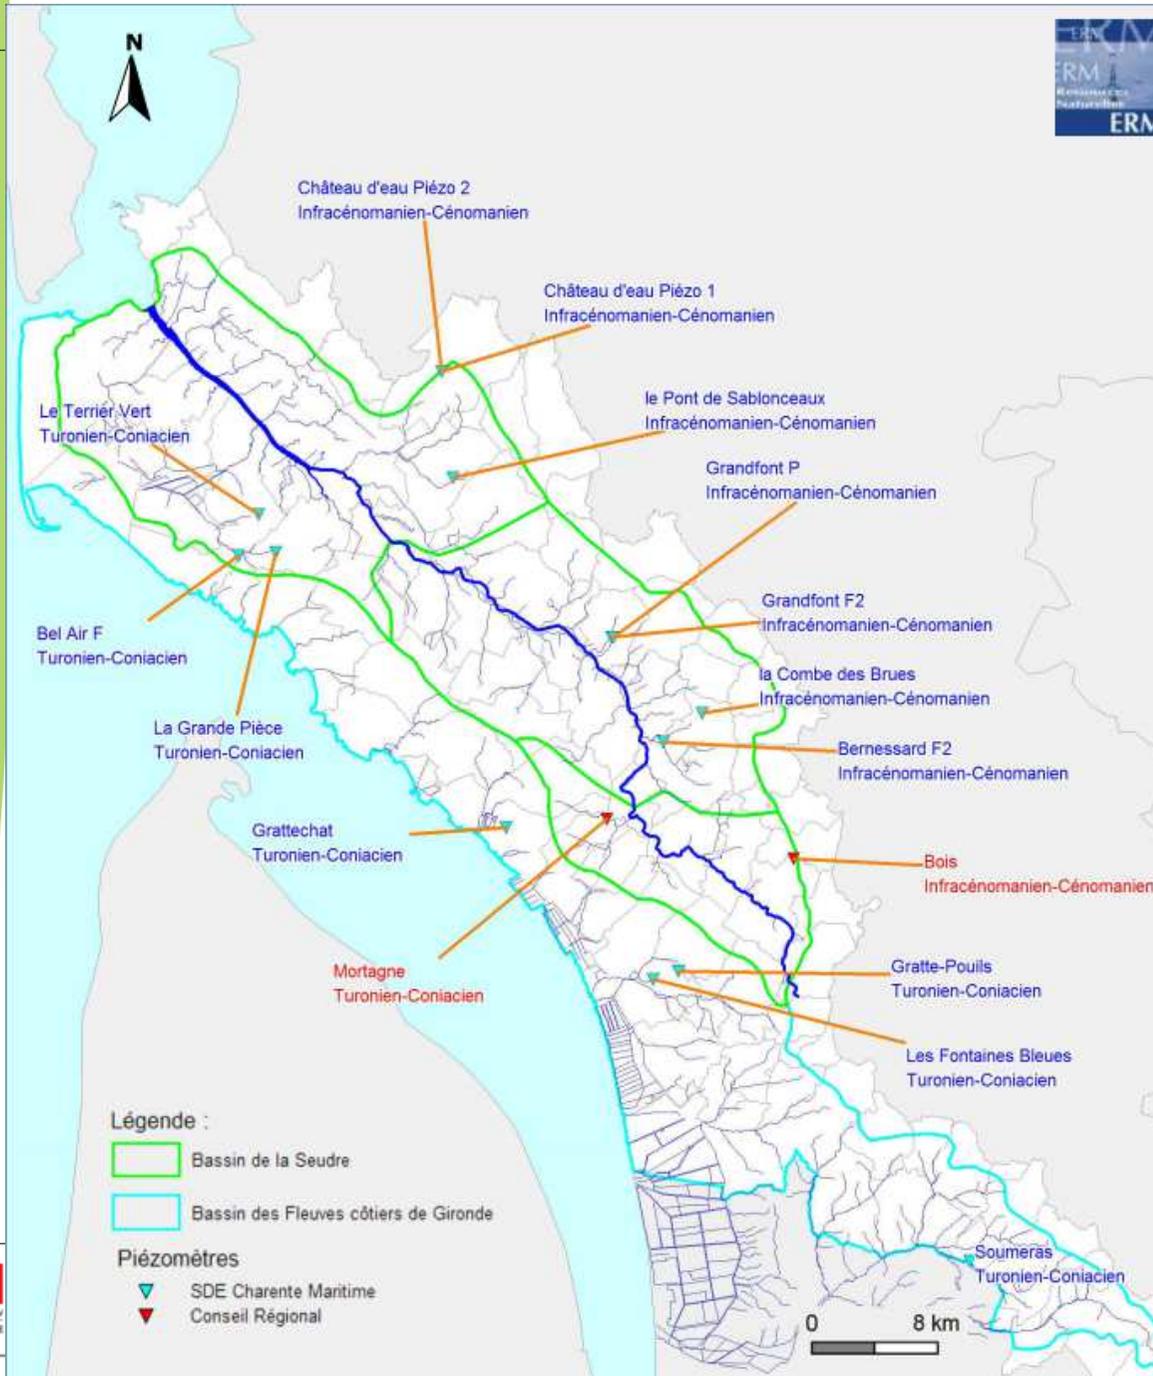
Extrait du dossier AUP déposé par l'OUGC Saintonge – BE ERM

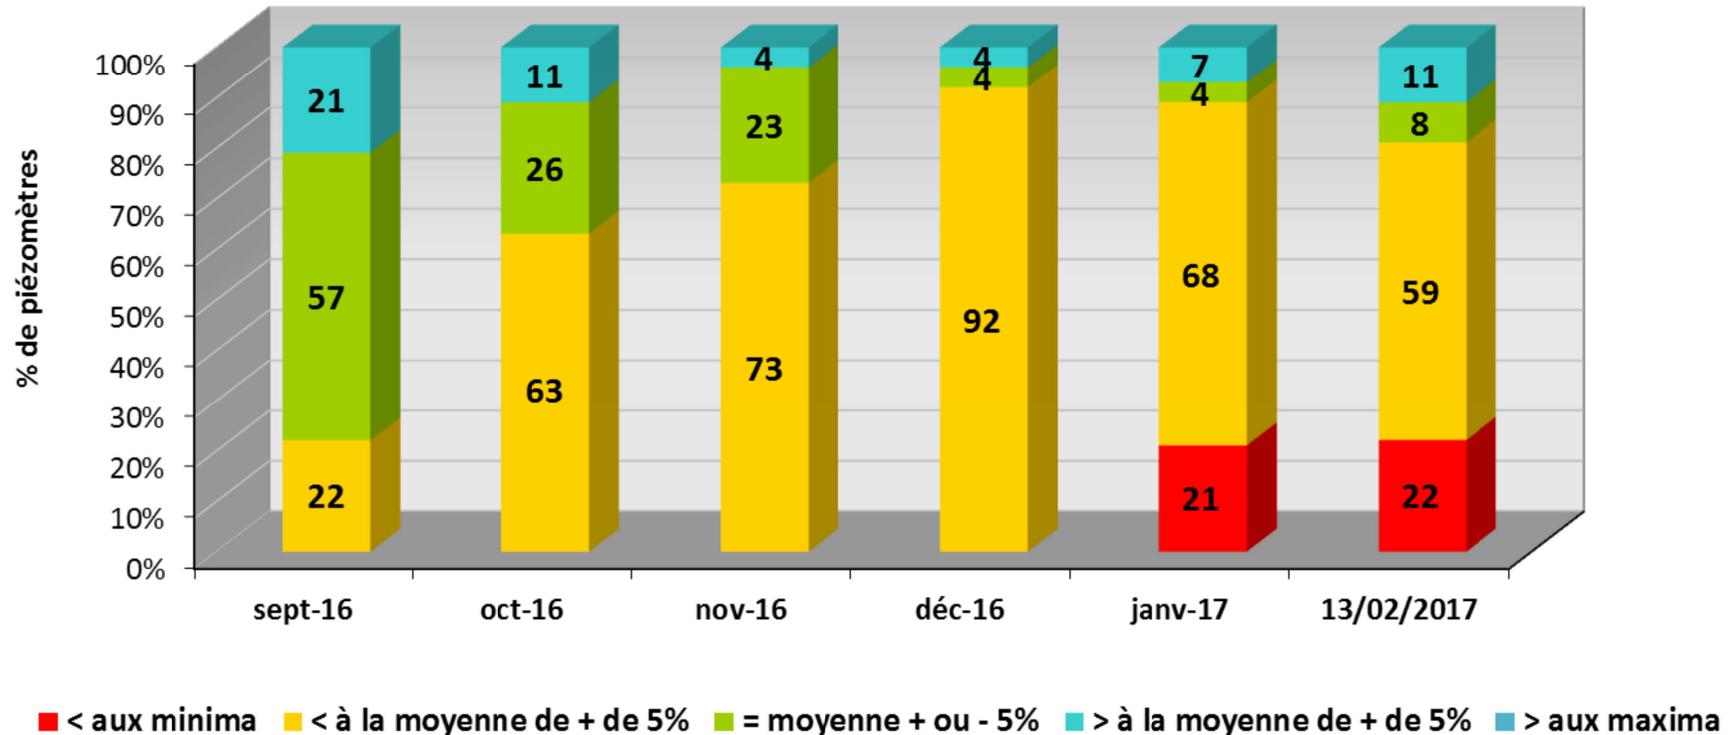
Evolution des nappes en Charente-Maritime de fin septembre au 13 février 2017

- baisse des niveaux depuis septembre en l'absence de précipitations significatives permettant la recharge des nappes
- fin janvier, 89% des piézomètres sont < à la moyenne, dont 21% < minima observés depuis leurs mises en service (soit 6 piézomètres)
- le 13 février, 81% sont < à la moyenne, dont 22% < minima (6 piézomètres)

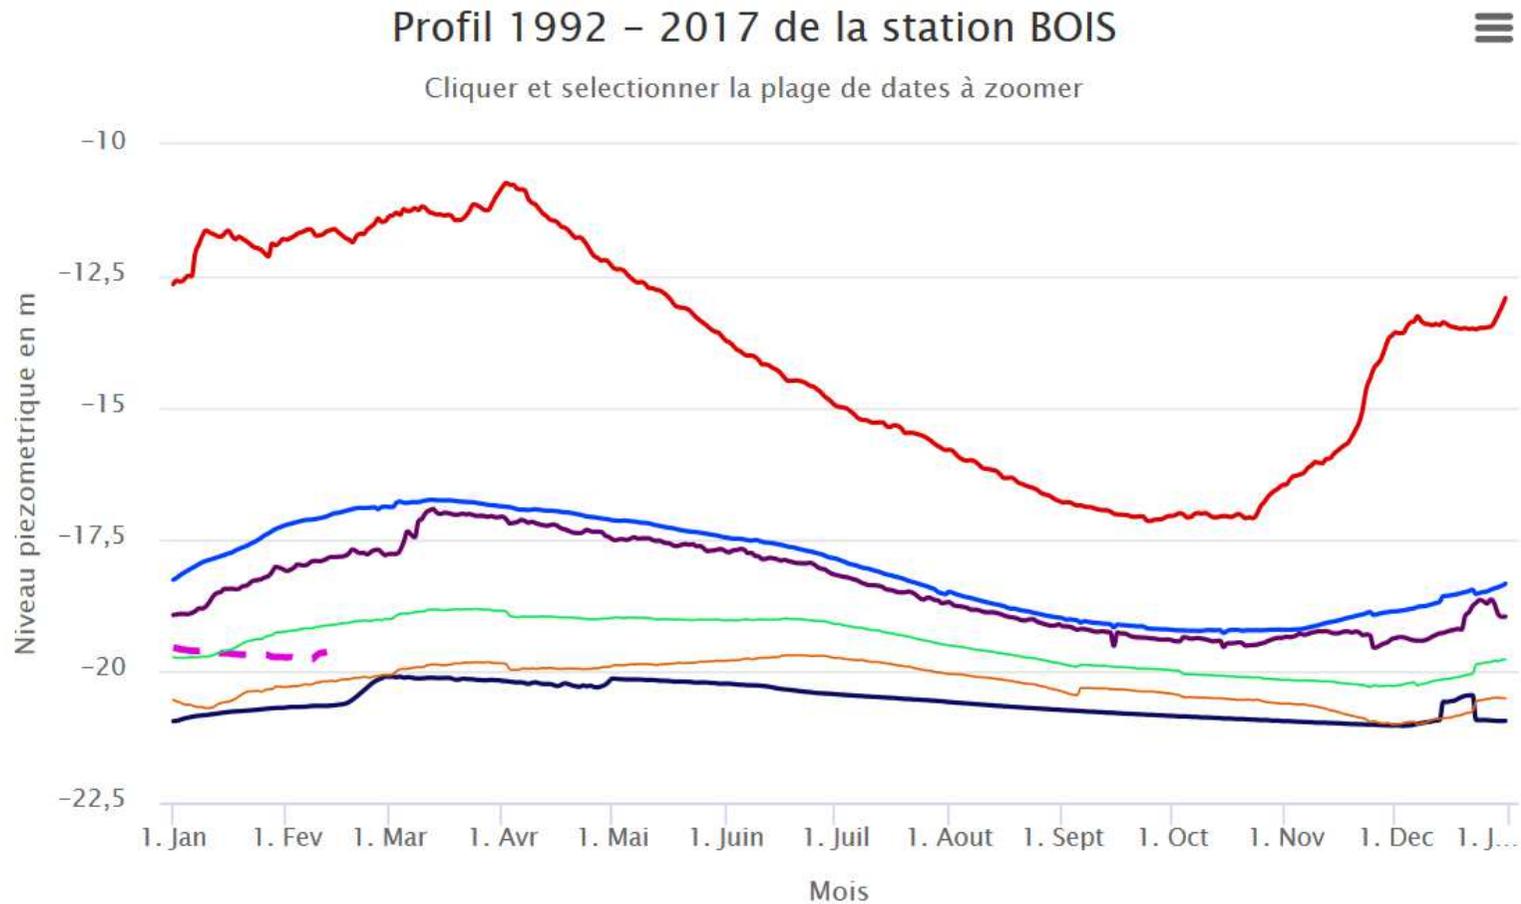
Piézomètre de Bois

Aquifère capté : Saintonge, Cénomaniens entre Charente et Seudre

Evolution de la nappe au mois de janvier par rapport au mois de décembre : **en Baisse**

— Min 1992 - 2017 — Max 1992 - 2017 — Moyenne interannuelle 1992 - 2017 — 2017
— Mediane 1992 - 2017 — Quinquennale Humide 1992 - 2017 — Quinquennale Seche 1992 - 2017
— Decennale Humide 1992 - 2017 — Decennale Seche 1992 - 2017

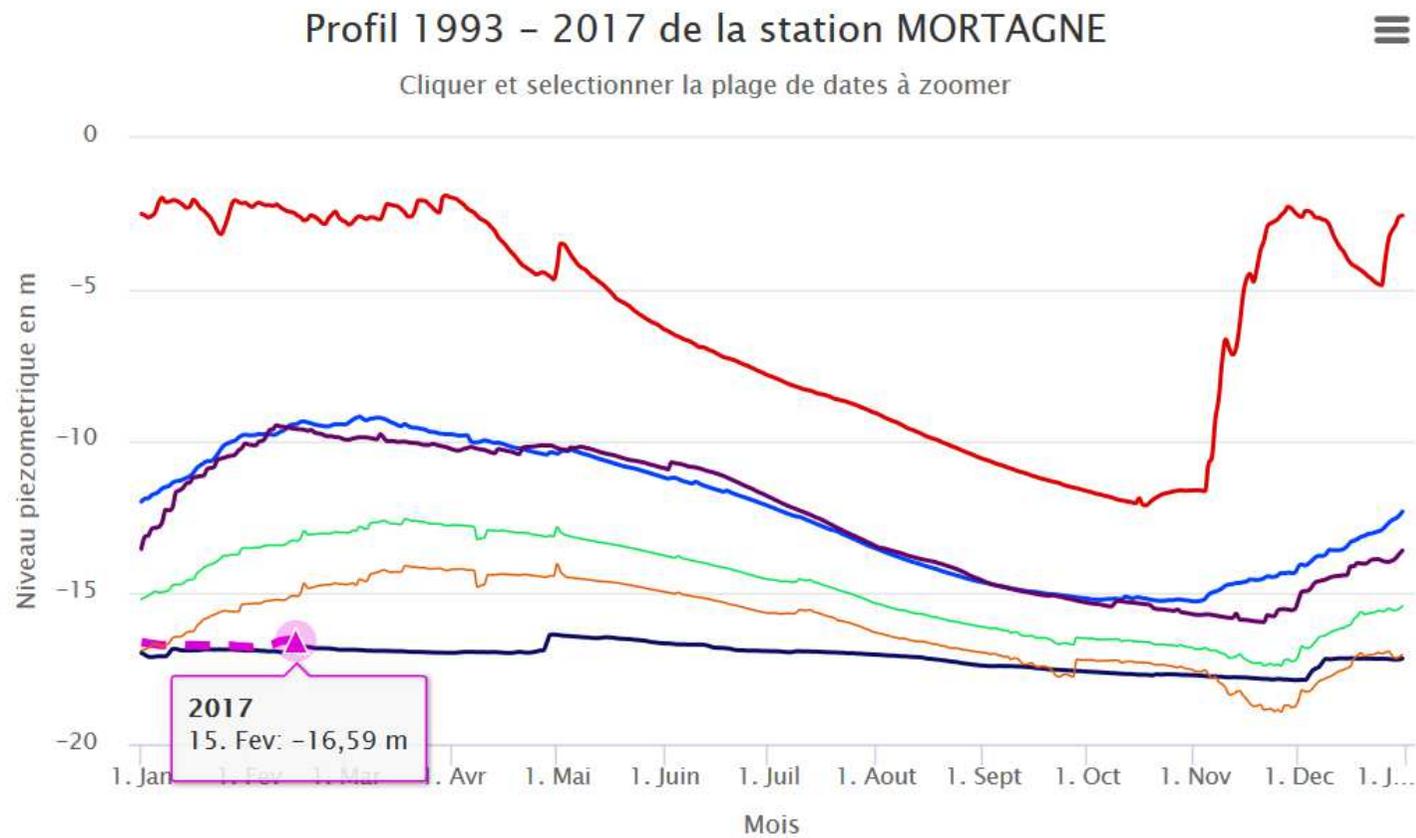
Piézomètre de Mortagne

Aquifère capté : Région de royan / turo-coniacien de la Seudre

Evolution de la nappe au mois de janvier par rapport au mois de décembre : **en Baisse**

- Min 1993 - 2017
- Max 1993 - 2017
- Moyenne interannuelle 1993 - 2017
- 2017
- Mediane 1993 - 2017
- Quinquennale Humide 1993 - 2017
- Quinquennale Seche 1993 - 2017
- Decennale Humide 1993 - 2017
- Decennale Seche 1993 - 2017
